## 6- DIAGNOSTIC PHYTOSANITAIRE DES ARBRES (Egis, 2020)

**INVENTAIRES ET ÉTUDES SUR LES MILIEUX NATURELS  
Projet TZEN\_5**

**Rapport de diagnostic phytosanitaire du patrimoine arboré  
Synthèse, analyse par secteur**

**Août 2020**

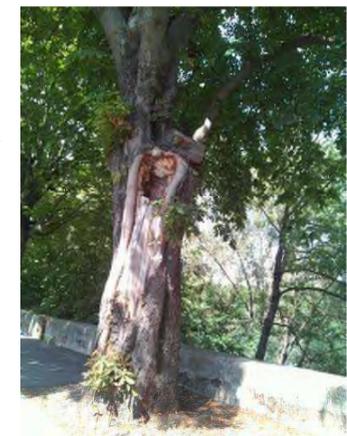
*Ci-contre marronnier G32 : Abattage sanitaire à moyen terme (< 8 ans) →*

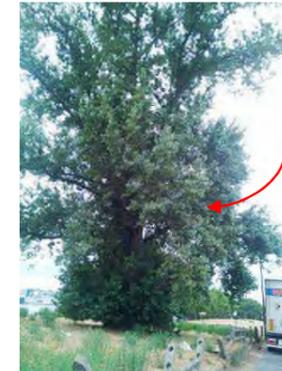
Ci-contre platanes D10 à D14 : Bon état →

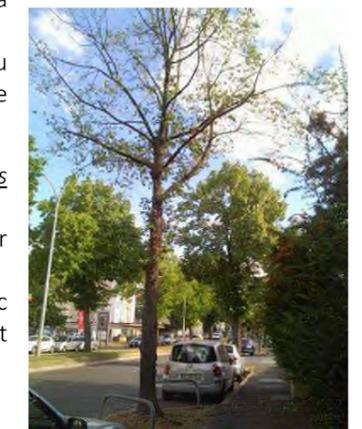
- . Les arbres sur terre-plein sont en bon état et peuvent être maintenus sur le long terme,
- . Les tilleuls du côté Droit présentent des défauts évolutifs – blessure tronc par échaudure – entraînant le dépérissement pour certains et impliquant leur abattage à court terme (D7 et D8),

Ci-contre tilleul D5 : Dépérisant →
