## 6- DIAGNOSTIC PHYTOSANITAIRE DES ARBRES (Egis, 2020)

**INVENTAIRES ET ÉTUDES SUR LES MILIEUX NATURELS  
Projet TZEN\_5**

**Rapport de diagnostic phytosanitaire du patrimoine arboré  
Synthèse, analyse par secteur**

**Août 2020**

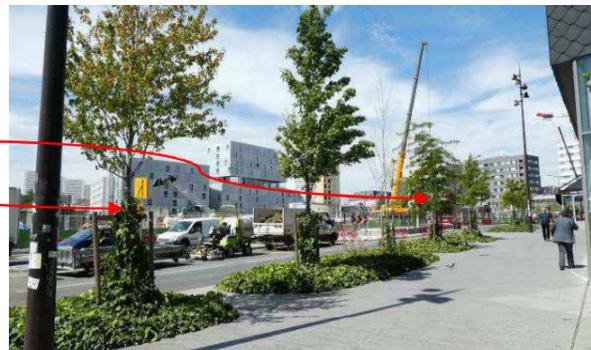
. Petit alignement urbain secondaire, composé de jeunes sujets en tige remontée, 4 féviers et 3 érables

. Environnement aérien peu contraignant : Cet aménagement récent est implanté à bonne distance du bâti ; le port libre est donc possible pour pérenniser cette structure arborée.

. Environnement de sol assez contraignant : Les arbres sont implantés sur fosse de trottoir, le potentiel de développement du système racinaire est par conséquent limité ;

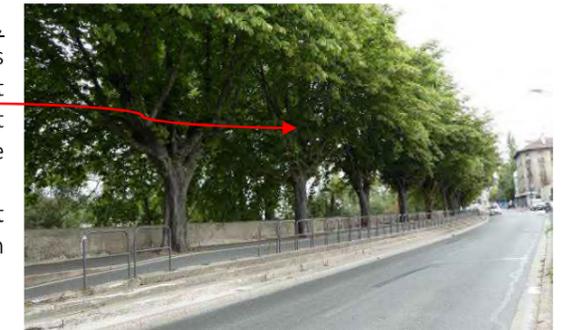
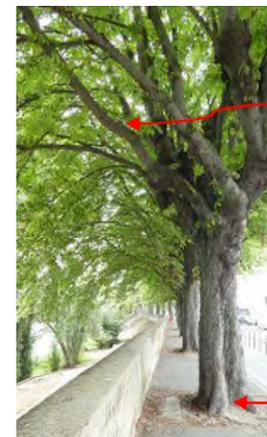
. Alignement latéral de voirie + berges, côté Gauche, urbain remarquable, composé de marronniers blancs adultes vieillissants pour la majorité, en port libéré sur la 1<sup>ère</sup> partie (G1 à G39) puis en port architectural « rideau » (G40 à G55) de 3 à 6m de largeur et 5 à 8m de longueur.

. 3 jeunes sujets de moins de 10 ans (chêne, érable et aulne) et 1 tilleul adulte, sur le côté Droit de façon disséminée sur le linéaire

. Environnement aérien peu contraignant : La proximité des berges et l'absence de réseaux aériens permettent de préserver le port libre des arbres, sauf au niveau du bâti qui impose le port architectural, adapté et à maintenir pour pérenniser cette structure arborée.

. Environnement de sol assez contraignant : Les arbres sont implantés sur fosse de trottoir, le potentiel de développement du système racinaire est par conséquent limité

. La tenue mécanique reste satisfaisante pour la majorité des arbres, les défauts observés étant bien compensés (formation de bois de compensation)

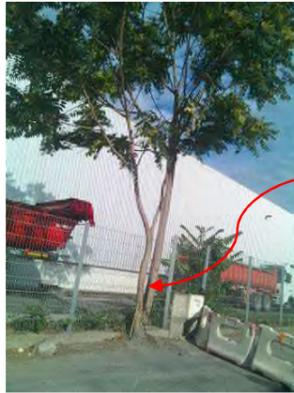
- Alignement latéral urbain secondaire, composé de 12 frênes à feuilles étroites et 1 marronnier blanc, de type « jeune adulte », en port libre, côté droit,

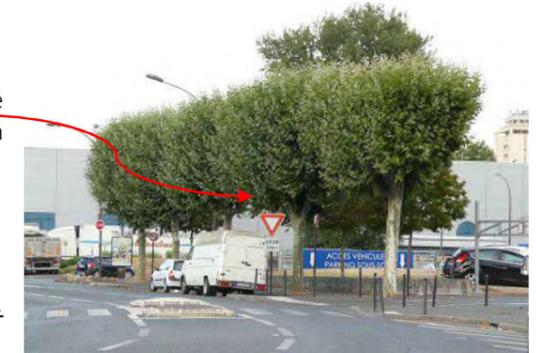
Ci-contre platanes D10 à D14 : Bon état →

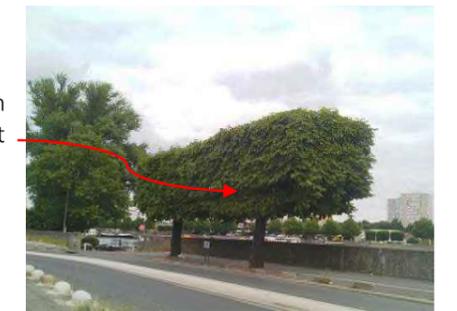
- Quai J. Guesdes : 9 marronniers en alignement ponctuel, dont 3 en port architectural rideau et 6 en port libre

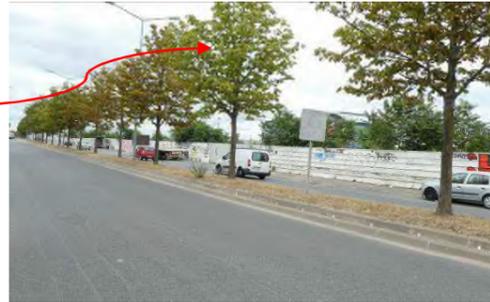
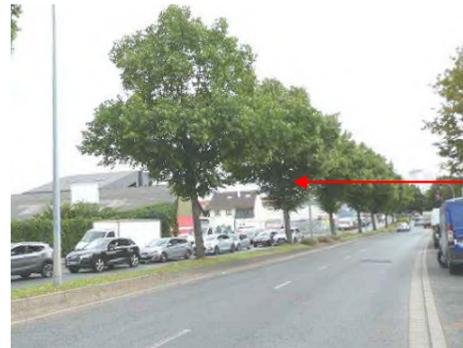
- . Rue Léon Geffroy : Alignement de 38 marronniers sur terre-plein central, de type jeune adulte en port libre ; la vitalité est moyenne dans l'ensemble, du fait de l'espace de prospection racinaire limité

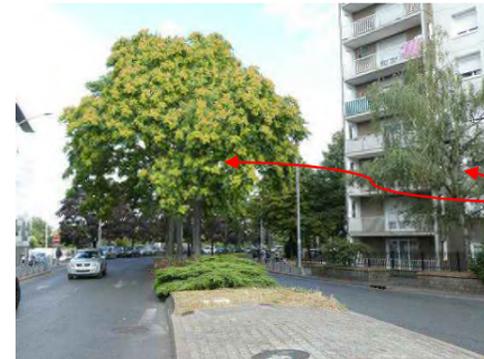
- . Avenue de Luqo : Alignement de 18 tilleuls sur côté Droit, de type jeune adulte en port libre ; vitalité moyenne, voire mauvaise pour 3 sujets.

- . Les arbres sur terre-plein sont en bon état et peuvent être maintenus sur le long terme,
- . Les tilleuls du côté Droit présentent des défauts évolutifs – blessure tronc par échaudure – entraînant le dépérissement pour certains et impliquant leur abattage à court terme (D7 et D8),

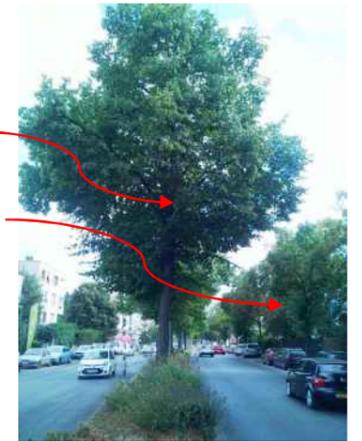
- . Carrefour Av. de Luqo / Rue Rollin Régnier / Av. du 8 Mai : 4 tulipiers, 2 ailantes et 1 bouleau en port libre, Bonne vitalité
